Fastighetsuppgifter

Gusjön 4:287

Höknäsullen 104

**Besiktningssuppgifter**

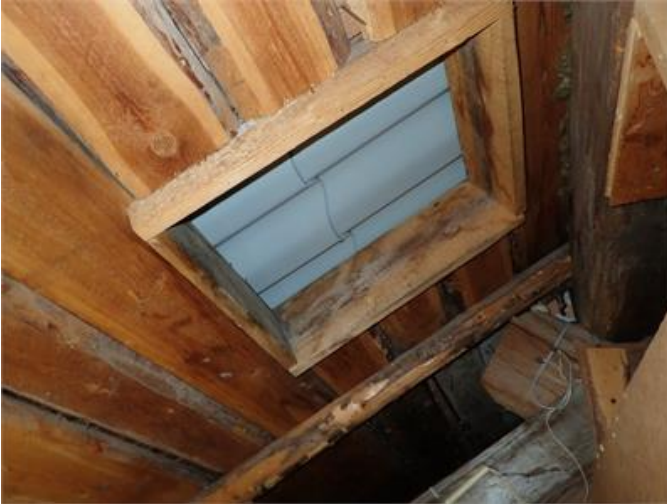
Besiktningresultat					
Bedömningsskala: 1 = Utan anmärkning, 2 = Påpekande, 3 = Bör åtgärdas, 4 = Ej besiktningbart					
Byggnadsdel	1	2	3	4	Anmärkning
Vind		X			Underlagstak består devis av pärt och finns ej monterat vid äldre överbyggd taklucka.
					Vinden besiktigades via krypbara delar.
Parallelltak				X	Parallelltak är en parallellisolerad takkonstruktion som inte är besiktningbart.
Överplan					
Trappa	X				
Hall	X				
Kök		X			Fuktskydd finns ej under diskbänkens vatteninstallationer.
Förråd 1	X				
Förråd 2		X			Väggskivor är delvis demonterade.
Dusch/wc		X			Utrymmet har äldre standard där golvmattan delvis släppt från underlaget och den tekniska livslängden är passerad, kommande renoveringsbehov.
Sovrum 1	X				
Sovrum 2		X			Mindre fuktfläck noteras i parkettgolv.
Klädkammare	X				
Förråd 3	X				
Entréplan					
Hall yttre	X				
Hall inre	X				
Sovrum 1		X			Fuktfläckar noteras på vägg i garderob under ventilationsrör (inga förhöjda fuktvärden uppmättes).

Bild på igenbyggd taklucka på vind.

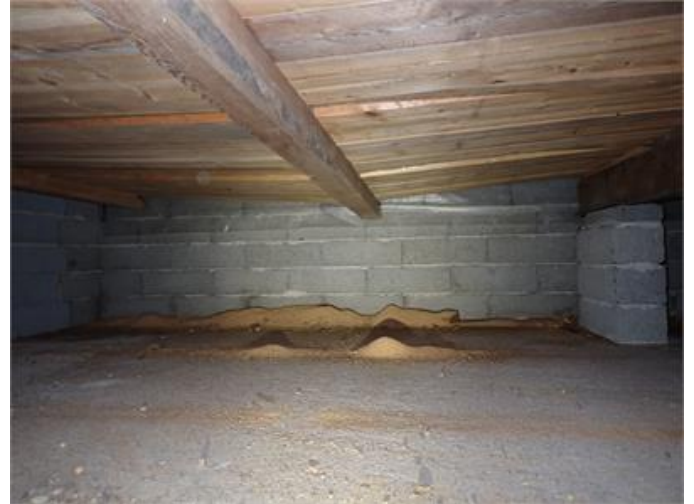
-En krypgrund är en riskkonstruktion med avseende på fukt- och mikrobiella skador. Blindbotten uppbyggnad varierar då huset tidigare haft ett källarplan innan flytten.

- Organiskt material på betongplattan.
- Otätheter i blindbotten (gamla källartaket).
- Blindbotten hänger delvis.

Exempel på blindbotten som hänger och organiskt material på betongplattan.

För att säkert fastställa grundens funktion och golvbjälklagets kondition krävs alltid en fortsatt teknisk undersökning. Se även protokollets näst sista sida Pos. 10.
