# Besiktningsprotokoll

Anticimex Överlåtelsebesiktning av småhus - nivå 2

| Fastighetsadress:<br>Vändstigen 3 | |

| Besiktningsdatum:<br>2026-03-23 | Protokollnummer:<br>69809544 |

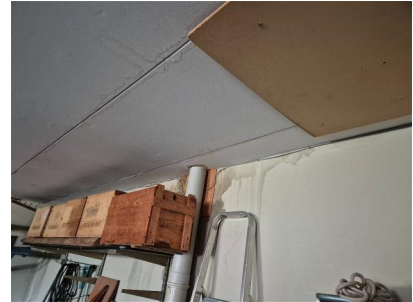
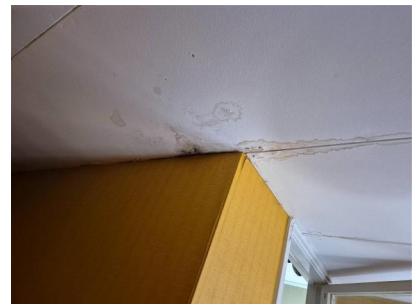
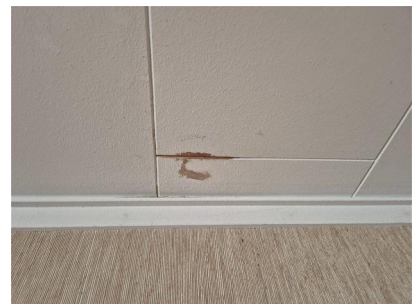
Taket har fuktfläckar.

Fuktfläckar kan bero på olika saker, och kan vara ett tecken på en tidigare eller en pågående fuktskada.

Vi rekommenderar en fördjupad undersökning för att bedöma orsak och omfattning.

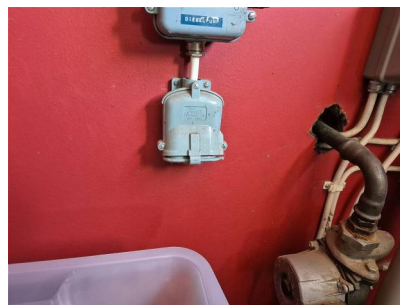
3-fasuttag i metall finns.

Denna typ av uttag tillverkas inte längre då de anses medföra en stor risk för personskada.

Kontakta en elektriker för kontroll och åtgärd.

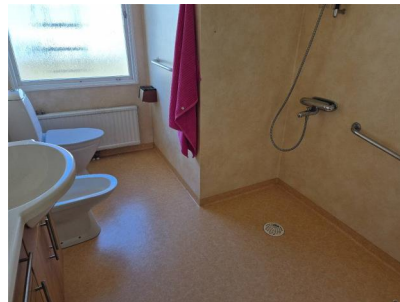
Våtutrymmet har äldre yt-/tätskikt.

Eftersom funktionen, som innebär att ytskiktet/tätskiktet ska vara vattentätt, kan vara nedsatt finns en ökad risk att vatten tränger igenom ytskiktet/tätskiktet med vattenskador i omkringliggande konstruktioner som följd.

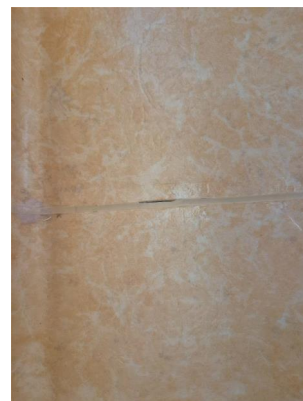
Golvbelägningens skarvar är otäta.

Den öppna mattskarven medför att vatten kan tränga ner i omkringliggande konstruktioner med fuktskador som följd.

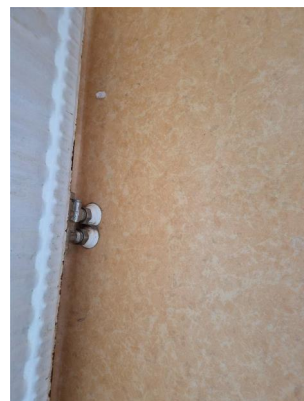
Rör genomföring finns i golv.

Rör genomföringar i golvet medför en ökad risk för att vatten tränger ner i omkringliggande konstruktioner och orsakar fuktskador.
