Besiktningsprotokoll

Anticimex Överlåtelsebesiktning av småhus - nivå 2

Fastighetsbeteckning: Backa 2:14	
Fastighetsägare: Nicklas Daniel Kent Lundh	
Fastighetsadress: Södra Bangatan 13	
Postnummer: 697 32	Ort: Pålsboda

Besiktningsdatum: 2026-03-05	Protokollnummer: 69809482
Temperatur: 5 °C	Väderlek: Halvklart
Tekniker: Christian Åkerlund	
E-post: Christian.Akerlund@anticimex.se	
Kontor: Örebro	
Närvarande: Fastighetsägare

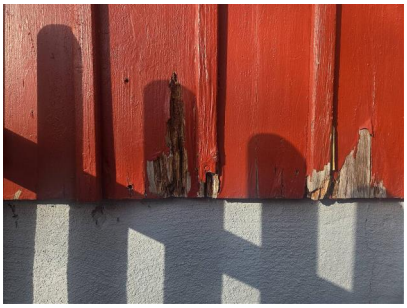
Sprickor finns i sockel.

Dessa bedöms inte ha lett till bakomliggande skador.

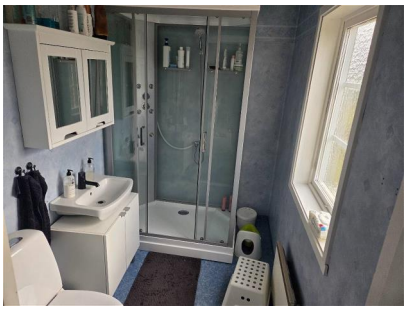
Utrymmet under duschkabin ej åtkomligt för besiktning/fuktindikering.

För att kunna besikta denna del rekommenderas att det görs åtkomligt.

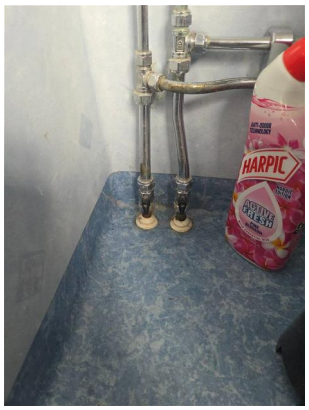
Rörgenomföring finns i golv.

Rörgenomföringar i golvet medför en ökad risk för att vatten kan tränga ner i omkringliggande konstruktioner och orsaka fuktskador.
